RAPORT Z OGLĘDZIN

Obiekt wypoczynkowy przy torze Partynice

Kontrola funkcjonalna obiektu wypoczynkowego (przed zimą) · 29.09.2026, godz. 11:58

OBIEKT
obiekt wypoczynkowy przy torze Partynice: 2 stoły do ping-ponga, 3 zestawy stołów z ławkami, 2 pasy żwirowe

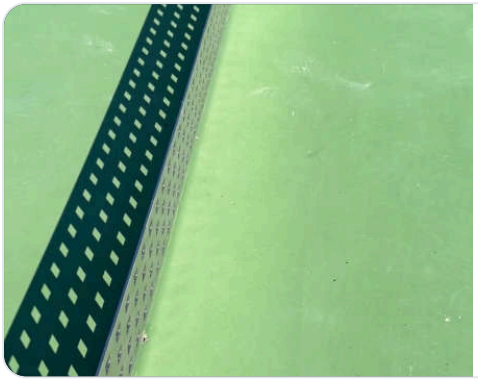
Stół do ping-ponga nr 1

f04 Lekko zużyte podłoże żwirowe

Żwirowe podłoże przy pierwszym stole nosi ślady lekkiego zużycia, ale ogólnie jest w porządku.

Zalecenie: Zagrabić i wyrównać żwir wokół stołu.

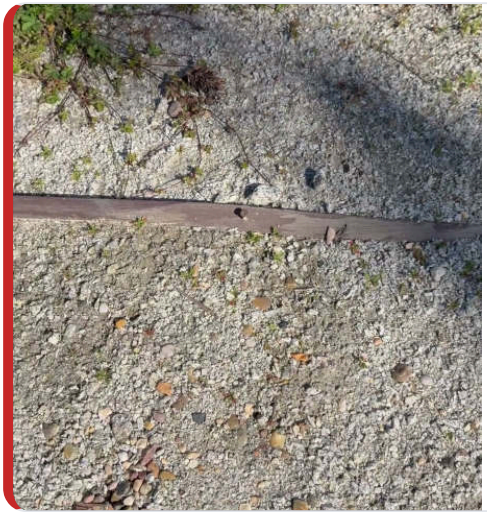
Pas żwirowy nr 1

f06 Nawierzchnia pasa w porządku

Żwirowa nawierzchnia pasa jest w dobrym stanie.

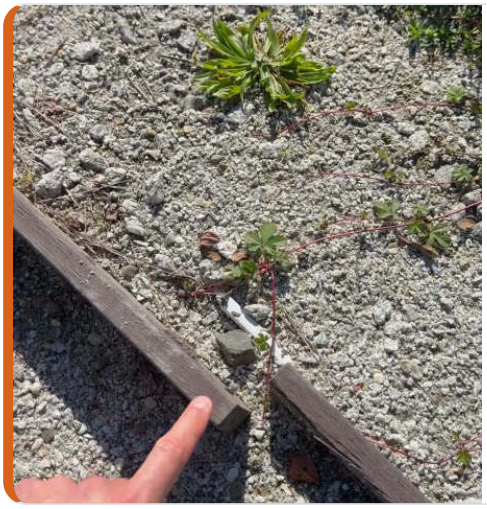
Pas żwirowy nr 2

f11 Rozjechane deski obrzeża – ryzyko potknięcia

Krytyczna

Deski obrzeża drugiego pasa mocno się rozjechały i między nimi powstała szczelina. Można się o nie potknąć i przewrócić.

Zalecenie: Pilnie ułożyć ponownie i zamocować deski obrzeża, likwidując szczelinę.

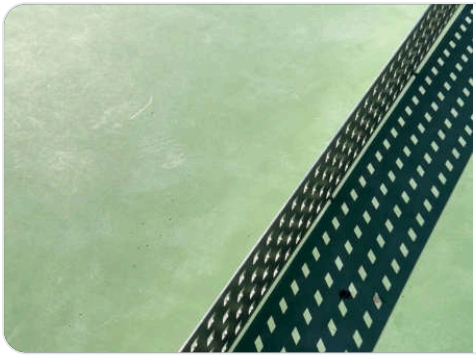
Stół do ping-ponga nr 2

f14 Nierówne podłoże żwirowe

Żwir przy drugim stole jest nierówno rozłożony; poza tym podłoże jest w porządku.

Zalecenie: Zagrabić i wyrównać żwir wokół stołu.

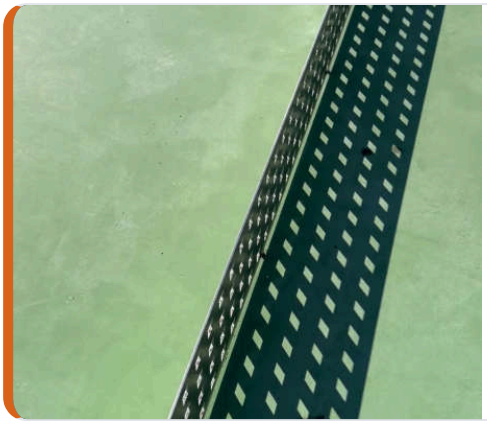
f15 Stół nosi ślady zużycia

Blat drugiego stołu do ping-ponga nosi ślady normalnego zużycia.

Zalecenie: Obserwować stan stołu przy kolejnych kontrolach.
